正倉院正倉整備工事

第1回現場公開

1. 建物の修理の歴史

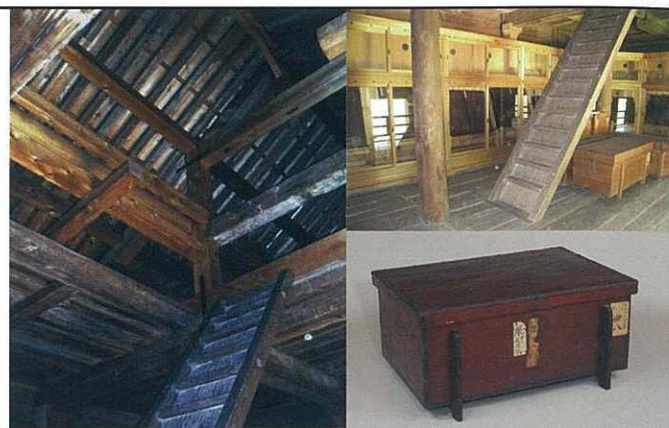
2. 内部

■ 正倉内部。明治時代に作られた宝物陳列棚の内外のスペースに、宝物がかつて納めていた唐櫃（からびつ）が置かれています（工事に伴って移納）。唐櫃はスギ材で作られ、容器内の湿度変動を抑えて保存に適した環境となっています。

③内部 経年による風化が進んだ外側に比べると、校木の内側、床板など当初材も、内部では全体に健全である。

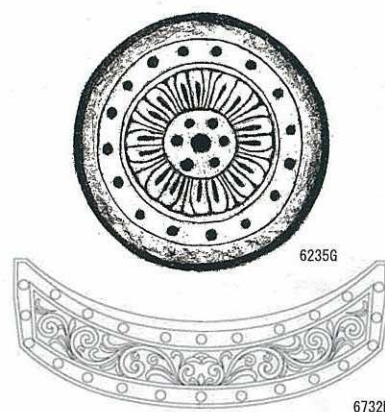
3. 瓦

↑ 正倉院周辺から出土している瓦のなかで、正倉の創建年代に近く、数多く採集された軒瓦

■ 屋根には創建当時の天平時代から鎌倉、室町、江戸、明治および大正時代に作成された瓦が葺かれています。今回の修理では、一点ずつ検査を行って再使用できる瓦を選別するほか、天平時代の瓦を参考に、新たに補足する瓦の文様を決定しました。

瓦はすべて丁寧に取り卸し、目視及び打音検査により再用・不再用の選別を行う。

補足瓦の形状は天平期の瓦に倣い製作する。瓦の葺き方は、再用古瓦と伝統製法で製作した補足瓦については、湿式工法（土葺）、現代製法で製作した補足瓦については、乾式工法（空葺）で葺く計画である。

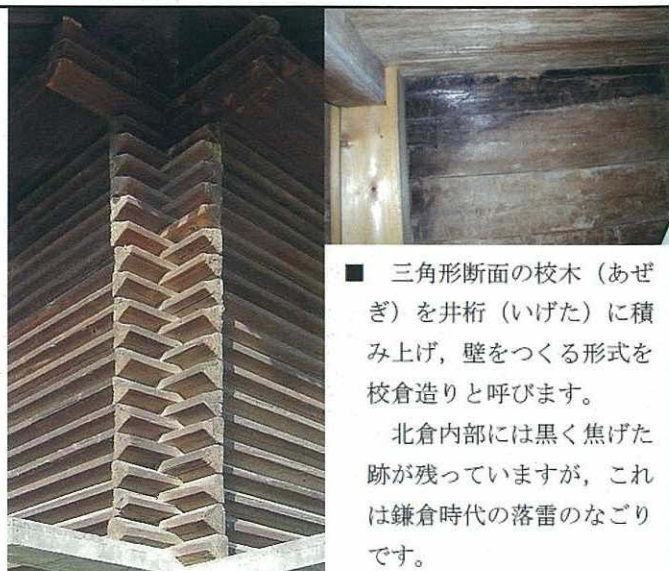
4. 校倉

■ 三角形断面の校木（あぜぎ）を井桁（いげた）に積み上げ、壁をつくる形式を校倉造りと呼びます。
北倉内部には黒く焦げた跡が残っていますが、これは鎌倉時代の落雷のなごりです。

校木組に隙間のある部分は、校木間に埋木を施す。
